Клинический случай
УДК 616.728.3-089.844-06
<https://doi.org/10.17816/2311-2905-17411>

Разобращение фиксирующего механизма полиэтиленового вкладыша в модульном большеберцовом компоненте эндопротеза коленного сустава: клинический случай

Disengagement of Polyethylene Insert Locking Mechanism in Modular Tibial Components for Knee Arthroplasty: A Case Report

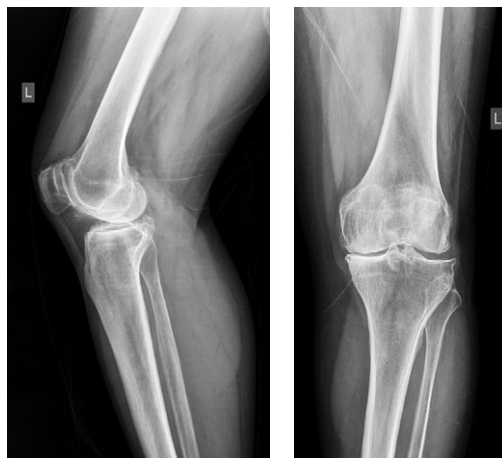
Рис. 1. Рентгенограммы коленного сустава пациентки, выполненные при поступлении в клинику

Fig. 1. Knee X-rays performed on admission to the clinic

Пациентка 70 лет обратилась в клинику НМИЦ ТО им. Р.Р. Вредена по поводу терминального левостороннего гонартроза с варусной деформацией и комбинированной контрактурой коленного сустава (рис. 1).

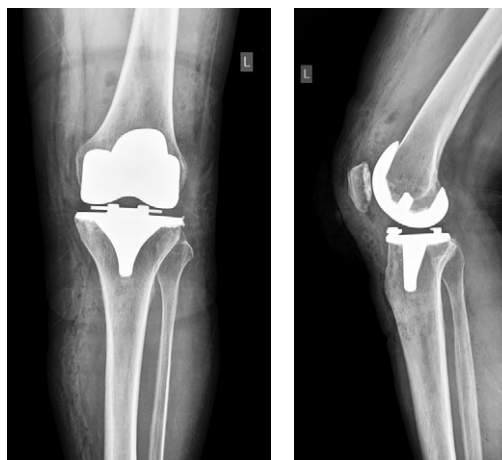
Рис. 2. Послеоперационные рентгенограммы коленного сустава пациентки, выполненные на следующий день после эндопротезирования

Fig. 2. Postoperative knee X-rays performed the day after arthroplasty

После предоперационной подготовки, выполненной согласно протоколам Центра, из стандартного срединного доступа была выполнена операция тотального эндопротезирования левого коленного сустава с имплантацией эндопротеза с сохранением задней крестообразной связки (рис. 2).
