АНАЛИЗ ОСЛОЖНЕНИЙ ПОСЛЕ ПОДТАРАННОГО АРТРОЭРЕЗА У ПАЦИЕНТОВ С ПЛОСКОВАЛЬГУСНОЙ ДЕФОРМАЦИЕЙ СТОП

Представлены результаты обследования 9 пациентов, у которых после подтаранного артроэреза в период с 2008 по 2011 г. развились различные осложнения. У 7 пациентов подтаранный артроэрез проводился в сочетании с хирургической коррекцией переднего отдела стопы, у 2 пациентов выполнялся изолированно.

ANALYSIS OF COMPLICATIONS AFTER SUBTALAR ARTHROEREISIS IN PATIENTS WITH PLANOVALGUS DEFORMITY

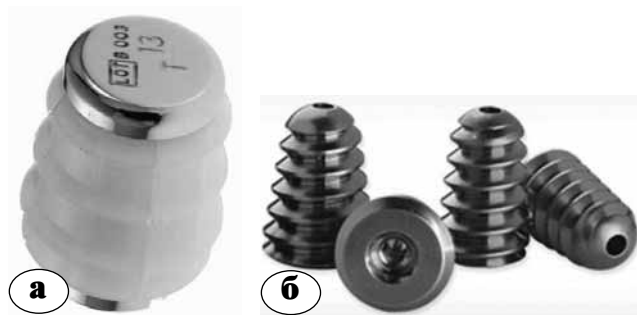
ПА проводился с применением двух типов подтаранных имплантатов (ПИ), относящихся к группе эндортезов с самоблокирующим краем по классификации Vogler [8]. Это покрытый высокомолекулярным полиэтиленом титановый цилиндр «Kalix®II» (производство Newdeal, Франция) и канюлированный усеченный титановый конус «Vilex» (производство Vilex, США). Kalix®II установлен 5 пациентам, Vilex – 4 пациентам (рис. 1).

Принципиальным отличием между данными имплантатами является механизм установки. Если Kalix II устанавливается с помощью «пистолетного» импактора одним нажатием, то Vilex постепенно вкручивается шестигранной отверткой по спице-направителю.

Рис. 1. Типы подтаранных имплантатов: а – титановый цилиндр «Kalix®II»; б – канюлированный усеченный титановый конус «Vilex»

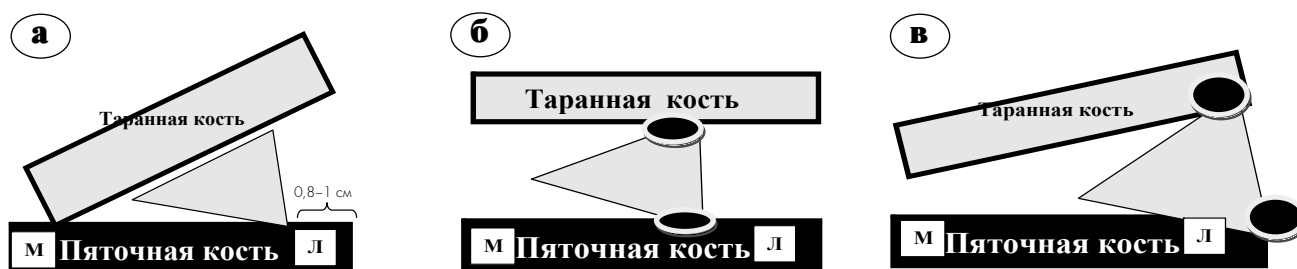
Нами выявлена прямая связь между размером установленного имплантата, глубиной погружения имплантата и развития СТС. В результате анализа клинической и рентгенологической картин нами была построена схема, которая позволяет объяснить механизмы развития СТС. В случае установки имплантата правильного размера СТС в послеоперационном периоде может встречаться и протекать непродолжительное время (до 2 месяцев), постепенно стихая. В случаях, если установлен больший размер ПИ, СТС проявлялся практически всегда и протекал с выраженными болями (рис. 2)

Рис. 2. Норма и варианты развития импиджмент-синдрома при осложнениях у пациентов после подтаранного артролиза (схема подтаранного имплантата в *sinus tarsi*, фронтальная плоскость): а – правильное расположение ПИ в *sinus tarsi*; б – глубокое погружение ПИ в *sinus tarsi*, вызвавшие выраженный болевой синдром; в – большой размер ПИ в *sinus tarsi*, вызвавший выраженный болевой синдром; М – медиальная поверхность; Л – латеральная поверхность

размером имплантата. Назначенная противовоспалительная терапия в послеоперационном периоде эффекта не давала. В этом случае единственным способом снять болевой синдром являлось неизбежное удаление имплантата. При выраженном синовите после удаления имплантата выполнялась частичная или полная резекция клетчатки таранного синуса (операция O'Connor).

В нашей практике в двух случаях ПИ был удален через 5 месяцев без потери коррекции или рецидива боли. В одном случае в связи с выраженными болями в области таранного синуса через 3 месяца имплантат был заменен на меньший. В результате во всех случаях болевой синдром был купирован, функциональность стопы восстановлена. При детальном осмотре признаков механического износа полиэтиленового каркаса у этих имплантатов не отмечалось.

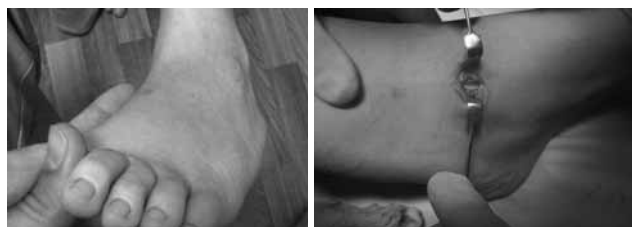
Клинически при осмотре отмечалась выпячивание чуть кпереди от переднего края латеральной лодыжки (рис. 5). При пальпации болевых ощущений не наблюдалось.

Рис. 5. Характерное подкожное выпячивание имплантата при его миграции

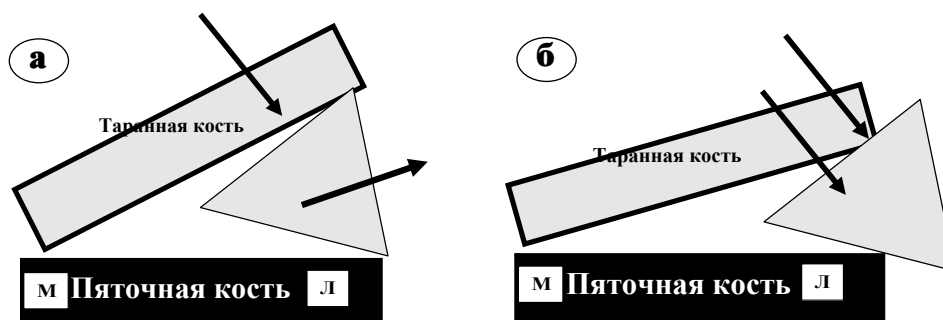
Выталкивающая сила, которая состоит из веса тела человека и силы натяжения таранно-пяточных связок, в данном случае слишком велика. На рисунке 7 показан механизм миграции подтаранного имплантата в зависимости от его размера. Если подтаранный имплантат больше, чем пространство таранного синуса, то вероятность его миграции резко увеличивается, так как в этом случае величина выталкивающей силы значительно вырастает.

Рис. 7. Схема воздействия выталкивающей силы на ПИ в зависимости от его размера. (схема подтаранного имплантата в *sinus tarsi*, фронтальная плоскость): М – медиальная поверхность, Л – латеральная поверхность

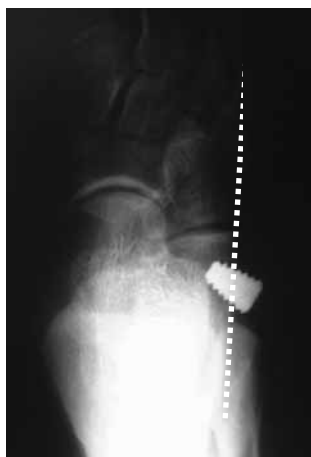
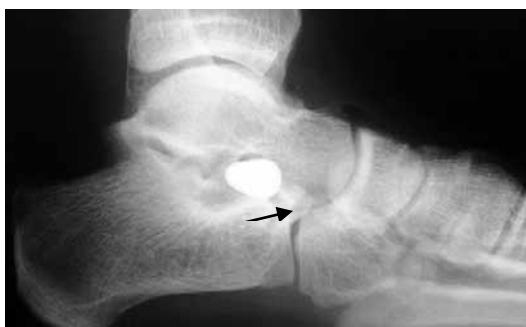
На рентгенограммах в прямой проекции прослеживается миграция Vilex кнаружи приблизительно на 2/3 длины с разворотом кпереди и кверху (рис. 8).

Рис. 8. Рентгенограммы стопы в прямой и боковой проекциях до операции; обозначена граница наружного края пяточной кости

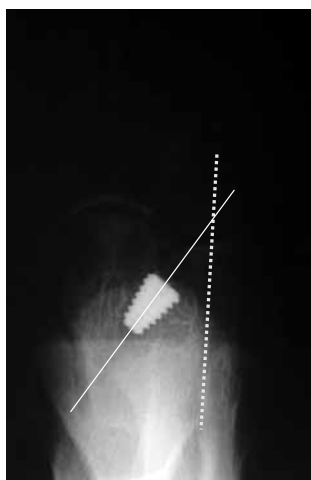
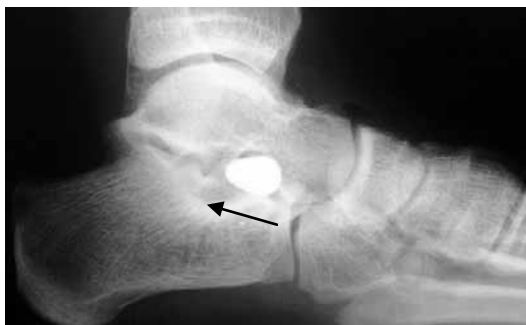
его реимплантация. При его установке было выявлено нетипичное направление горизонтальной оси таранного синуса, что создавало трудности для проведения спицы-направителя. Она проходила под острым углом спереди назад (рис. 9). На представленных снимках показано изменение внутреннего продольного свода до операции и на третий день после ее проведения (рис. 10).

Рис. 9. Рентгенограммы стопы в прямой и боковой проекциях после операции

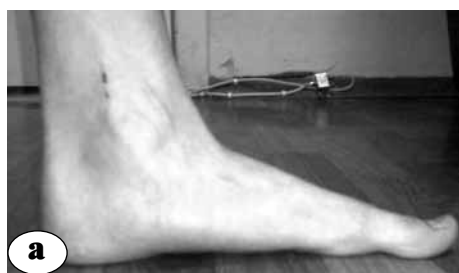
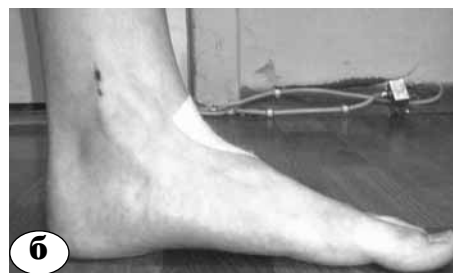
Миграция подтаранного имплантата «Vilex» была связана с несоблюдением топографических требований к его установке. Так, у пациента мужского пола через два месяца после операции также отмечались резкое стихание послеоперационного болевого синдрома и нарастающая потеря коррекции внутреннего продольного свода. Миграцию имплантата он заметил случайно при ощупывании рубца через 4 месяца после операции.

Рис. 10. Внешний вид стопы: а – миграция подтаранного имплантата «Vilex», сохраняется уплощение внутреннего продольного свода; б – после реимплантации, свод восстановлен

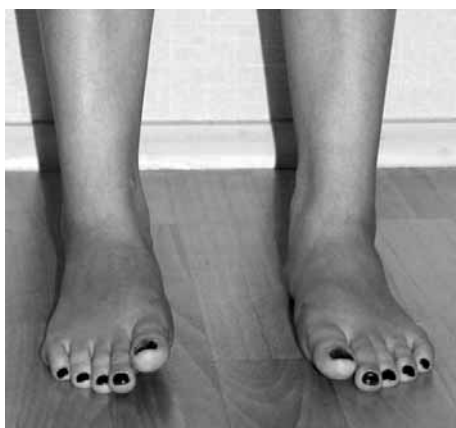
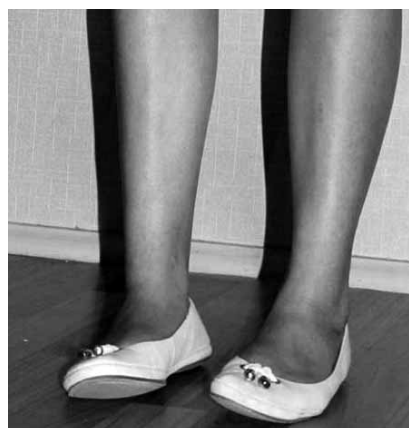
Гиперкоррекция деформации у пациента третьей группы отмечалась при установке имплантата «Vilex». Она проявлялась выраженной супинацией пяточной кости, что клинически выражалось варусным отклонением заднего отдела стопы. Пронационные движения в стопе, как активные, так и пассивные, были резко ограничены и болезненны. Пациенты отмечали практически полный перенос нагрузки на наружный опорный свод. Показательным в этом случае является приподнятый первый палец стопы, разгрузка первого плюснефалангового сустава, а также ходьба по наружной поверхности обуви. В таких случаях пациент для уменьшения болевой симптоматики старался больше супинировать стопу, что позволяло еще больше раскрыть таранный синус, что, в свою очередь, снижало давление имплантата на таранную и пяточную кости (рис. 12). У данной пациентки имплантат был удален через 4 месяца после операции, что позволило резко уменьшить болевую симптоматику и устранить гиперкоррекцию.

Такое осложнение возникает в случаях, когда подтаранный имплантат был введен глубже,

Рис. 12. Выраженная супинация при установке стопы при гиперкоррекции

чем требует техника установки. Критерием правильной установки является использование такого размера имплантата, который позволял бы сохранить пронационные движения в стопе в небольшой амплитуде в пределах 10–20°.

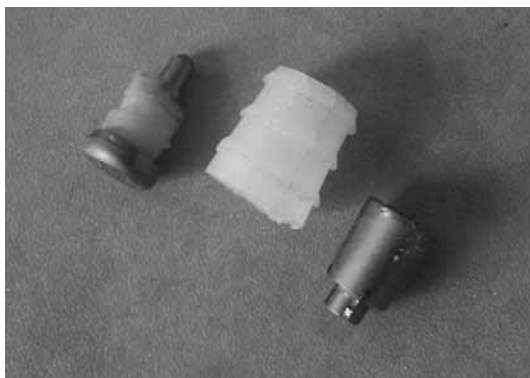
В нашей работе был выявлен один случай разрушения «Kalix II» без его миграции из таранного синуса у девочки через 24 месяца после операции (рис. 13).

Причины, приведшие к разрушению имплантата, мы связываем с долгим сроком нахождения имплантата в таранном синусе и занятием пациенткой профессиональными бальными танцами.

Рис. 13. Разрушение подтаранного имплантата «Kalix II» на составные части
