Разобшение фиксирующего механизма полиэтиленового вкладыша в модульном большеберцовом компоненте эндопротеза коленного сустава: клинический случай

Реферат

Disengagement of Polyethylene Insert Locking Mechanism in Modular Tibial Components for Knee Arthroplasty: A Case Report

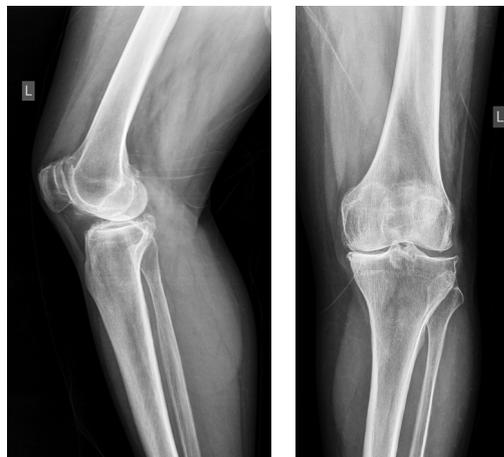
Рис. 1. Рентгенограммы коленного сустава пациентки, выполненные при поступлении в клинику

Пациентка 70 лет обратилась в клинику НМИЦ ТО им. Р.Р. Вредена по поводу терминального левостороннего гонартроза с варусной деформацией и комбинированной контрактурой коленного сустава (рис. 1).

Fig. 1. Patient's knee X-rays performed on admission to the clinic

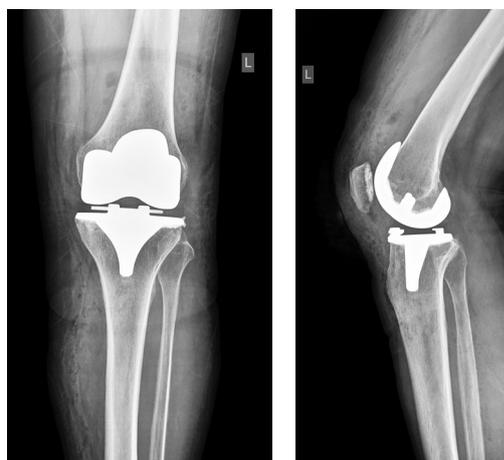
Рис. 2. Послеоперационные рентгенограммы коленного сустава пациентки, выполненные на следующий день после эндопротезирования

После предоперационной подготовки, выполненной согласно протоколам Центра, из стандартного срединного доступа была выполнена операция тотального эндопротезирования левого коленного сустава с имплантацией эндопротеза с сохранением задней крестообразной связки (рис. 2).

Fig. 2. Postoperative knee X-rays performed the day after arthroplasty

Операцию выполняли с использованием пневматурникета (время экспозиции турникета составило 65 мин.) с минимальной интраоперационной кровопотерей, время хирургического вмешательства составило 65 мин. Имплантация фиксирующего элемента (шпильки) была осуществлена без технических трудностей. Шпилька с тугим сопротивлением была введена в паз, заблокировав поли-

этиленовый вкладыш. Операцию выполнял опытный хирург, имеющий опыт имплантации более 5000 эндопротезов и хорошо знакомый с системой Zimmer Biomet Vanguard, который осуществлял имплантацию эндопротеза в контралатеральный коленный сустав пациентки год назад.

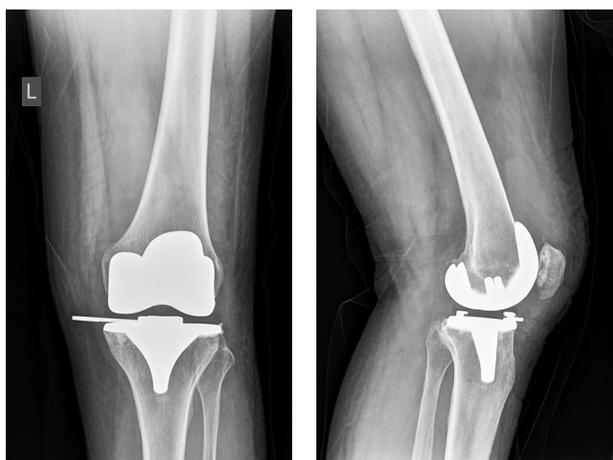
Рис. 3. Рентгенограммы коленного сустава с признаками миграции фиксирующего элемента вкладыша

Течение раннего послеоперационного периода было неосложненным, пациентка в удовлетворительном состоянии выписана на 4-е сут. послеоперационного периода с амплитудой движений в коленном суставе 0°/0°/95° (разгибание/0°/сгибание). На амбулаторном этапе пациентка в домашних условиях продолжила реабилитацию, включавшую ходьбу с дополнительной опорой на костыли и комплекс упражнений лечебной физкультуры. С ее слов, вне связи с травмой незначительный болевой синдром, беспокоивший после операции, в течение нескольких дней стал крайне выраженным, был локализован в переднемедиальном отделе коленного сустава, стала ограниченной амплитуда движений. Больная обратилась к лечащему врачу. Было рекомендовано выполнение рентгенограмм коленного сустава в двух проекциях: диагностирована миграция фиксирующего вкладыш элемента (рис. 3).

Fig. 3. Knee X-rays with signs of migration of the insert locking element

В день обращения пациентке выполнили предоперационную подготовку и провели экстренное хирургическое ревизионное вмешательство с заменой всего модуля (полиэтиленового вкладыша и его металлического фиксатора) на новый (рис. 4). Ревизия коленного сустава не выявила иных повреждений, признаков некорректной фиксации вкладыша, мягкотканного импинджмента, фронтальной или сагиттальной нестабильности

протезированного коленного сустава, симптома «открытой книги» или иных проблем, способных быть очевидной причиной развившегося осложнения.

При осмотре эксплантированного вкладыша и его фиксатора не выявлено их повреждений или производственных дефектов. Удаленный модуль был передан представителям фирмы Zimmer Biomet, и его изучение экспертами-технологами не выявило признаков производственного брака или механических повреждений фиксирующей системы. Течение послеоперационного периода было неосложненным, пациентка прошла курс реабилитационного лечения и закончила лечение с удовлетворительным функциональным результатом.

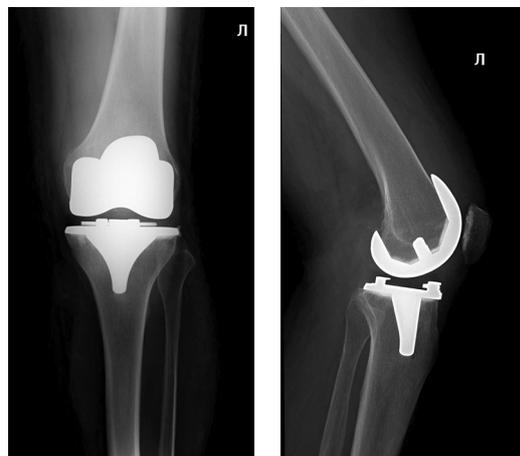
Рис. 4. Рентгенограммы коленного сустава с признаками миграции фиксирующего элемента вкладыша

Fig. 4. Knee X-rays with signs of migration of the insert locking element

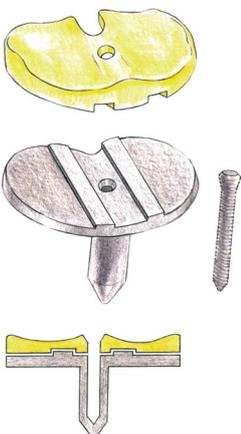
Рис. 7. Центральный тип фиксации пластикового вкладыша в большеберцовом компоненте эндопротеза коленного сустава

Fig. 7. Central type of fixation of the polyethylene insert in the tibial component of the knee endoprosthesis

При центральном типе фиксации вкладыша пресс-фит фиксация вкладыша в большеберцовом компоненте дополняется использованием центрального винта, стабилизирующего модульные компоненты (рис. 7).

Так, для систем центральной фиксации, в частности для ряда ревизионных систем, в которых полиэтиленовый вкладыш фиксируется центральным винтом, критичной является реализация так называемого механизма довинчивания винта (screw home) коленного сустава, который за счет повторяющихся ротационных движений приводит к раскручиванию фиксирующего полиэтилен элемента [12, 13, 14].
